TECHNISCHE UNIVERSITÄT BRAUNSCHWEIG

Baustoffuntersuchungen an Spannbetonbauwerken
zur Ermittlung des Langzeitverhaltens von
Spannstählen

Braunschweig, 1982

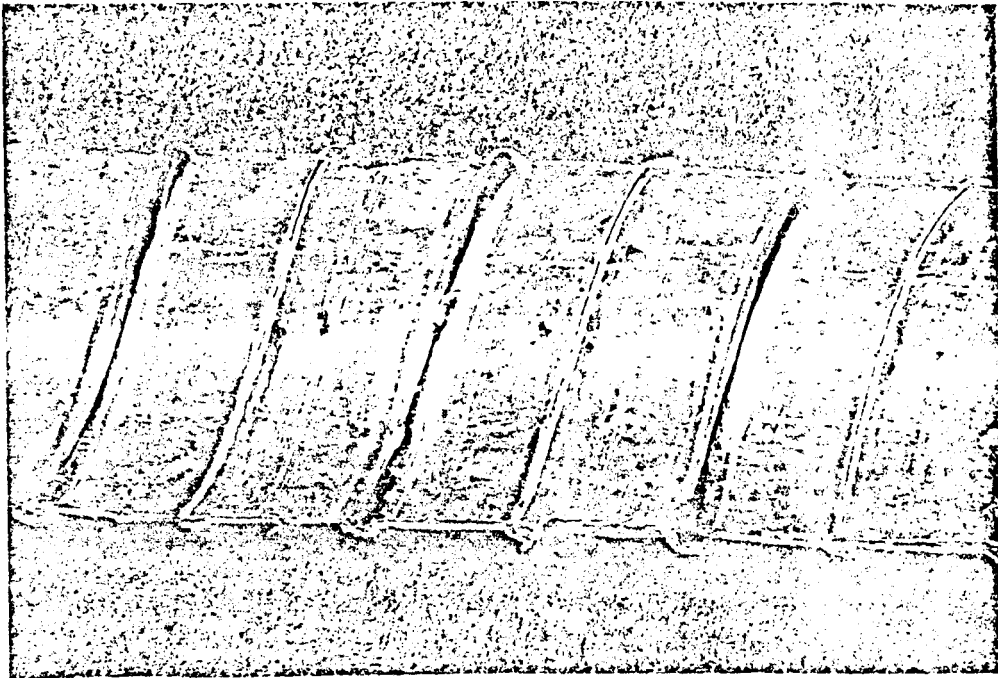
Die sichergestellten Hüllrohre waren innen und außen metallisch blank (vgl. Abb. 76 u. 77) und wiesen auch in den Falzen keine Korrosionsschäden auf.

Abb. 77 Zustand der Hüllrohre nach dem Entfernen
des Verpreßmörtels (Originalgröße)

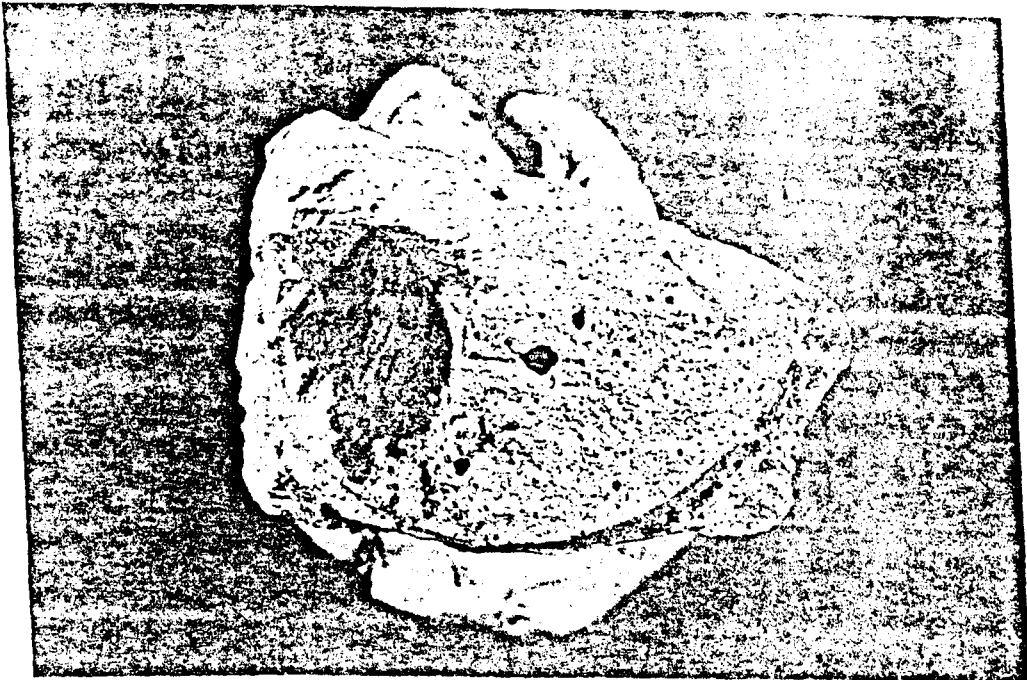
Bei dem Verpreßmörtel handelte es sich um einen üblichen Mörtel aus PZ und Wasser. Ob seinerzeit noch ein Quellmittel zugefügt worden war, ist nicht bekannt. Der Cl-Gehalt des Verpreßmörtels lag mit 0,008 Masse-% weit unterhalb der zulässigen Konzentration. Einen Eindruck von der Mörtelstruktur vermittelt Abb. 78.

Abb. 78 Verpreßmörtelstruktur bei ca. 3,5-facher Vergrößerung

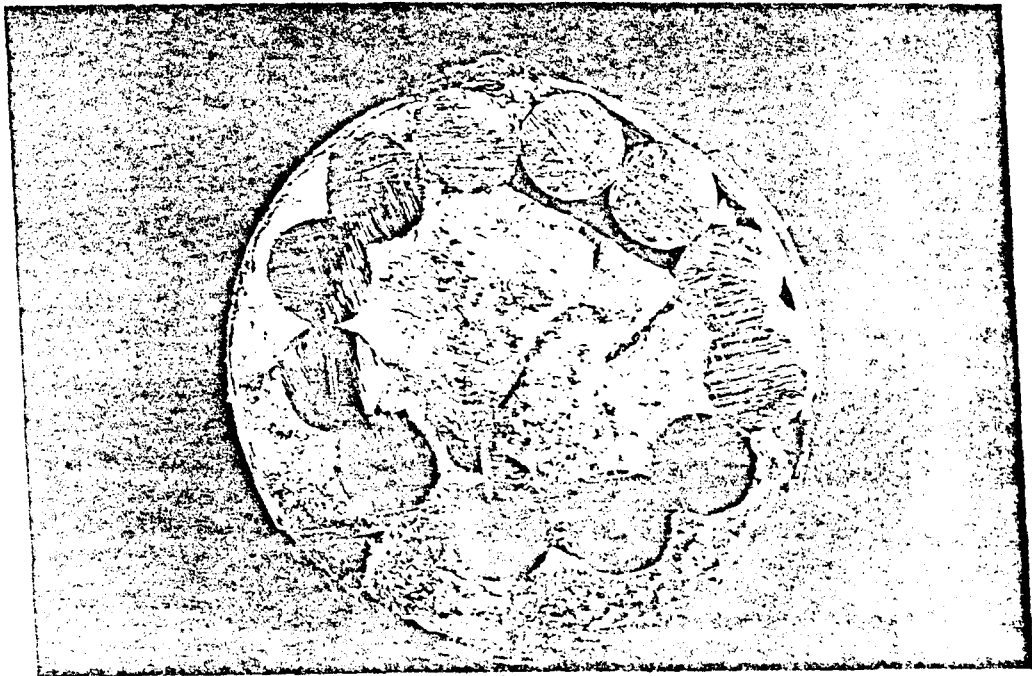
Abb. 79 Anordnung der Spanndrähte im Hüllrohr mit fehlendem Verpreßmörtel im oberen Teil des Mörtelkerns. $V \sim 1,7$ -fach

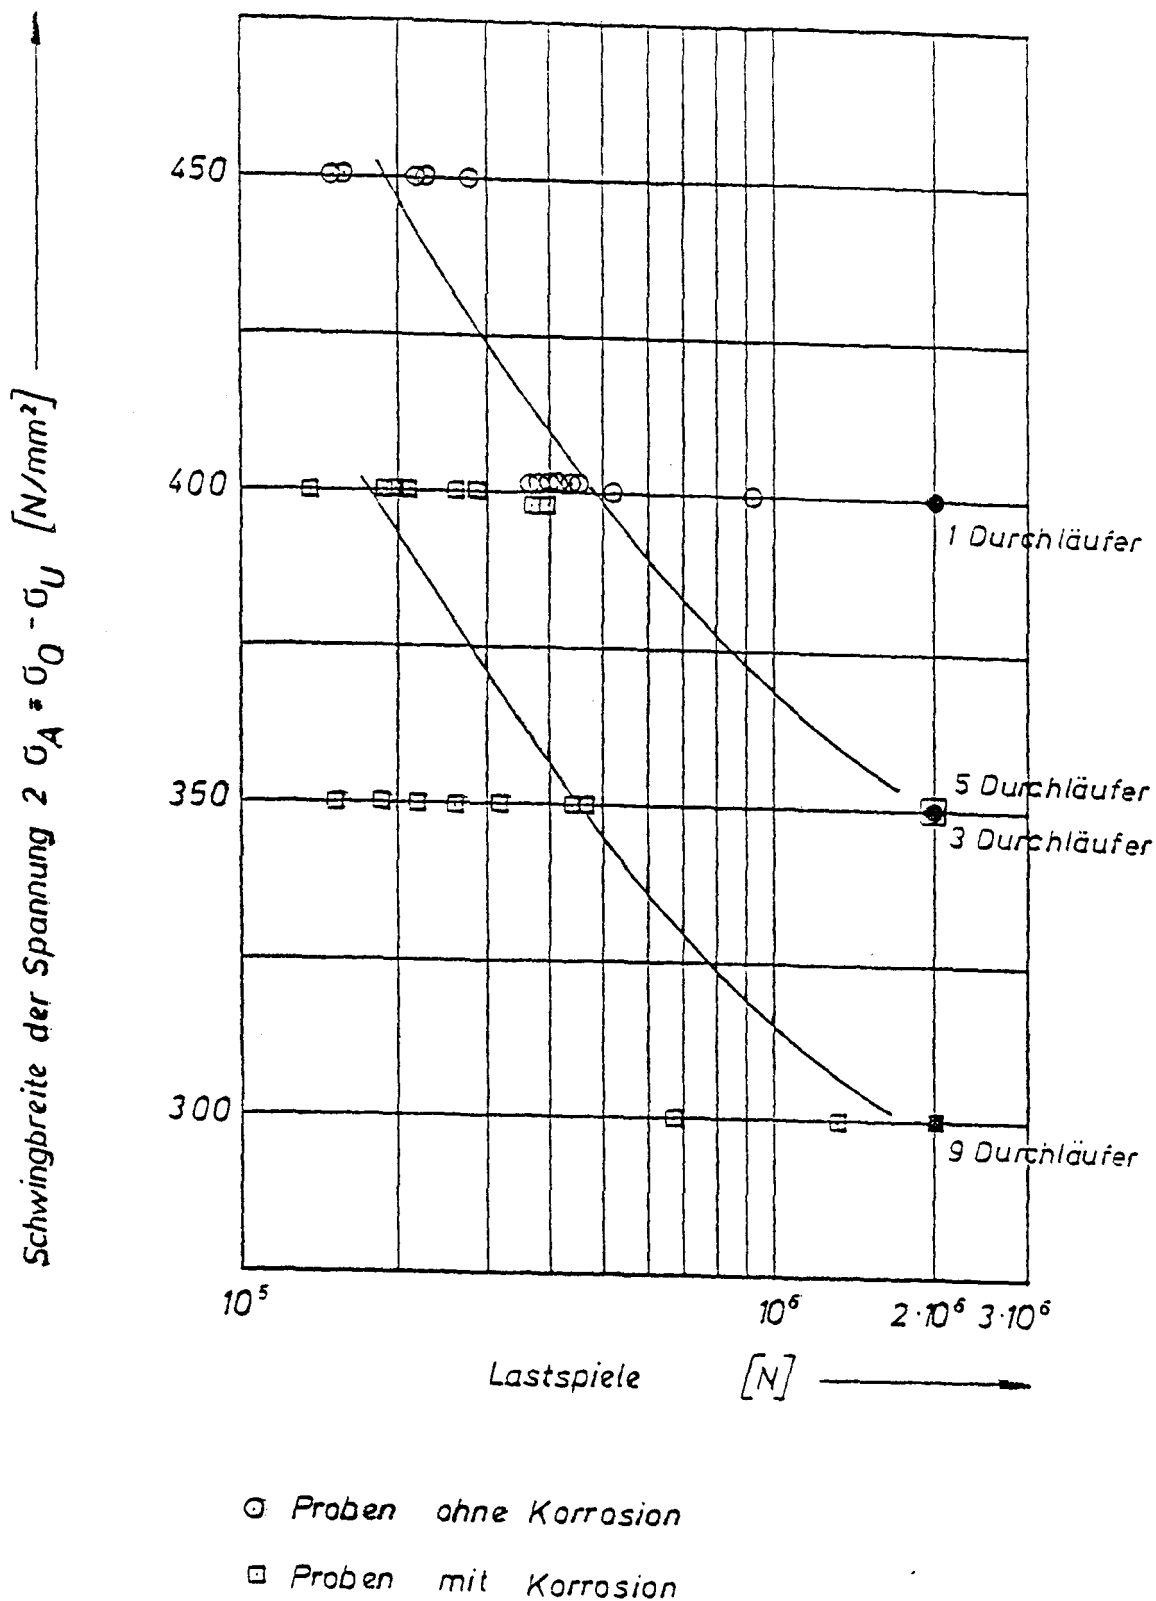
Abb. 90 Ergebnisse der Dauerschwingversuche an korrosionsfreien Proben mit vollständiger Verpreßmörtelumhüllung und an korrodierten Proben mit vereinzelten bis zu 100 μ tiefen Narben bzw. mit vielen bis zu 450 μ tiefen Narben aus unvollständig verpreßten Hüllrohrabschnitten ohne Einwirkung von außen kommender Feuchtigkeit oder korrosionsfördernder Salze

Bei den Dauerschwingversuchen ergab sich zwar eine deutliche Differenzierung zwischen korrosionsfreien und korrodierten Proben, jedoch erstaunlicherweise keine Differenzierung zwischen den leicht korrodierten Proben mit vereinzelt Narben (bis 100µ tief) und den stärker korrodierten Proben mit vielen Narben (bis 450µ tief).

Das Ergebnis der Dauerschwingversuche ist in den Wöhlerkurven der Abb. 90 dargestellt. Der Abfall in der Dauerschwingfestigkeit korrodierten Proben mit Narben bis zu 450µ Tiefe gegenüber korrosionsfreien Proben beträgt danach etwa 15 %. Ein eindeutiger Zusammenhang zwischen Lastspielzahl und Narbentiefen war nicht feststellbar.

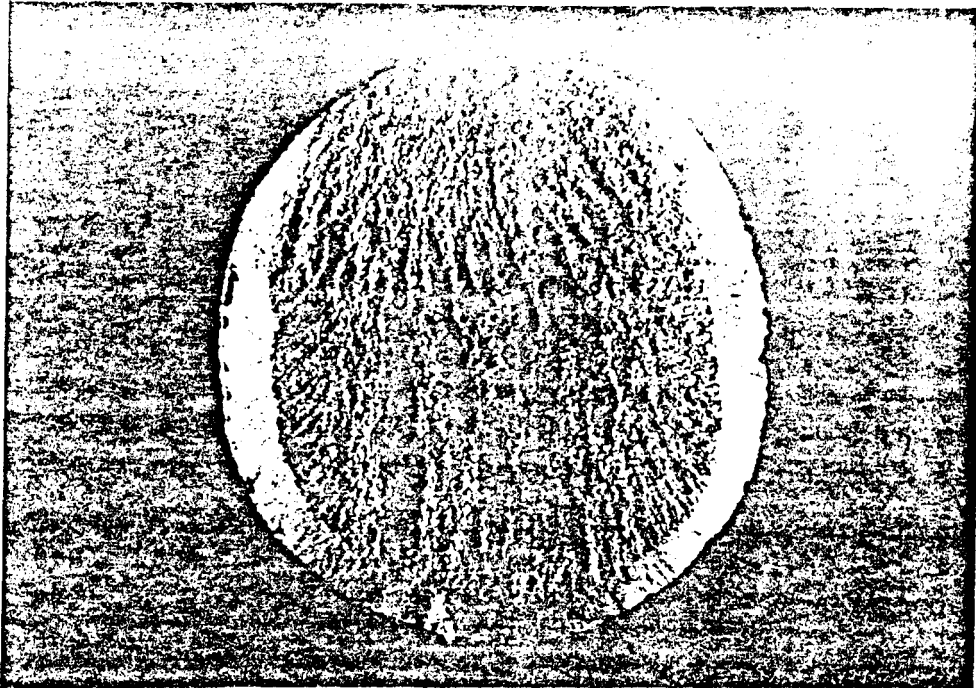
Abb. 91 Dauerbruchfläche mit Narbe am Bruchausgang
bei ~ 10 -facher Vergrößerung

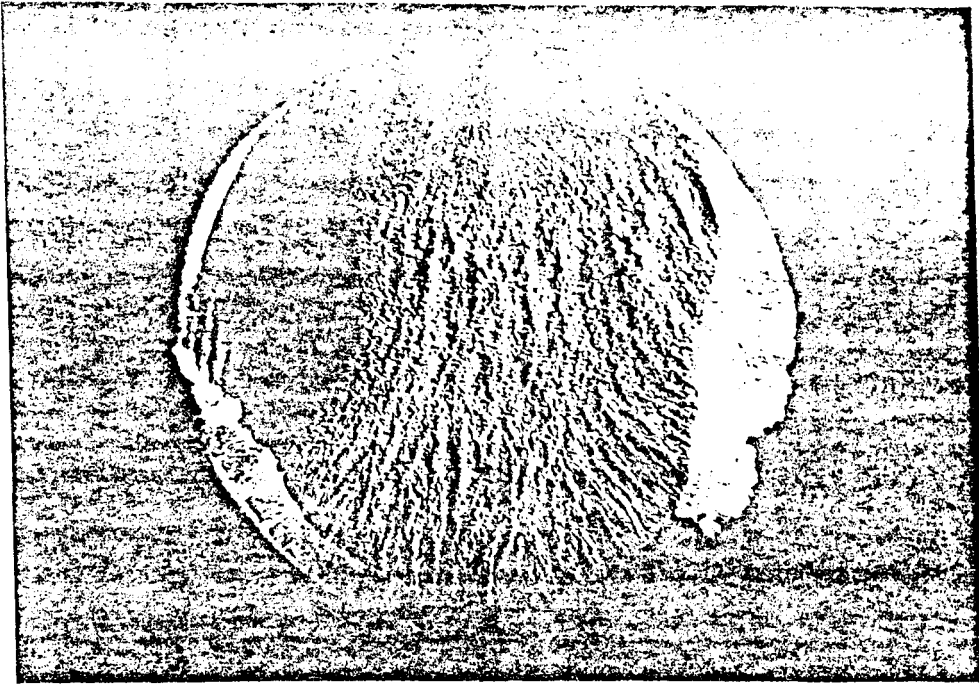
Abb. 93 Dauerbruchfläche mit Narben am Bruch-
ausgang bei ~ 10 -facher Vergrößerung

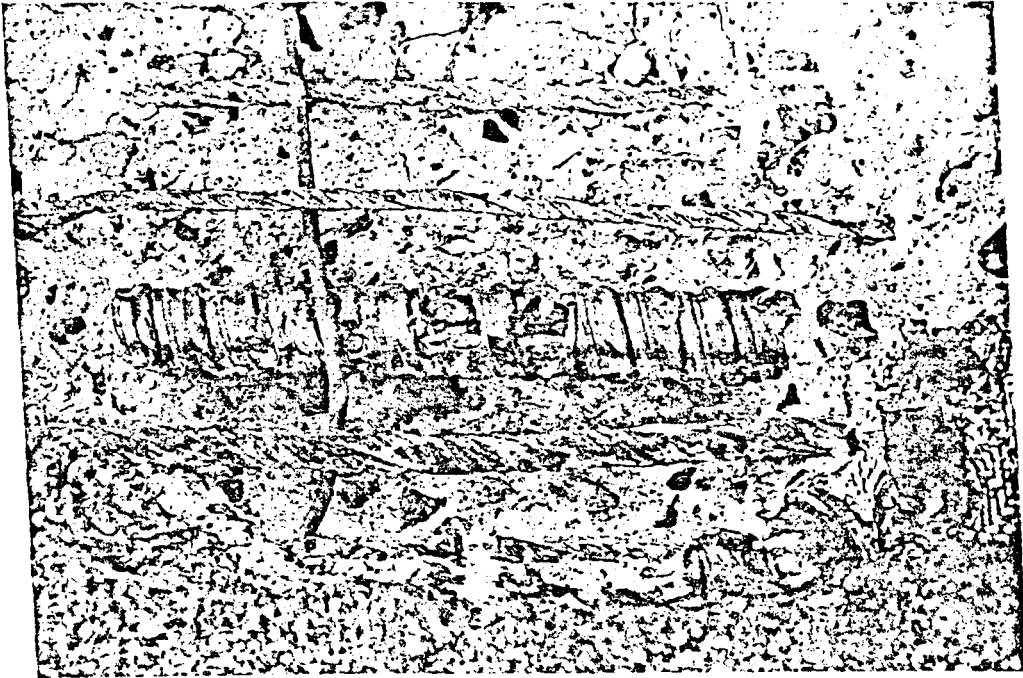
Vollständig ausgepreßte Hüllrohre waren innen und außen korrosionsfrei und z.T. noch metallisch blank (vgl. Abb. 97 u. 98). Unverpreßte Hüllrohre, die mit Wasser teilgefüllt waren oder in die gelegentlich Wasser eindringen konnte, waren von innen nach außen durchkorrodiert (vgl. Abb. 99). Vereinzelt wurden Spannglieder gefunden, die vollständig mit Wasser gefüllt waren. Wohl infolge Sauerstoffabschluß waren hier die Hüllrohrinnen-seiten fast noch metallisch blank bzw. wiesen nur unbedeutenden Oberflächenrost auf (vgl. Abb. 100).

Abb. 97 Zustand einwandfrei verpreßter Hüllrohre
von außen

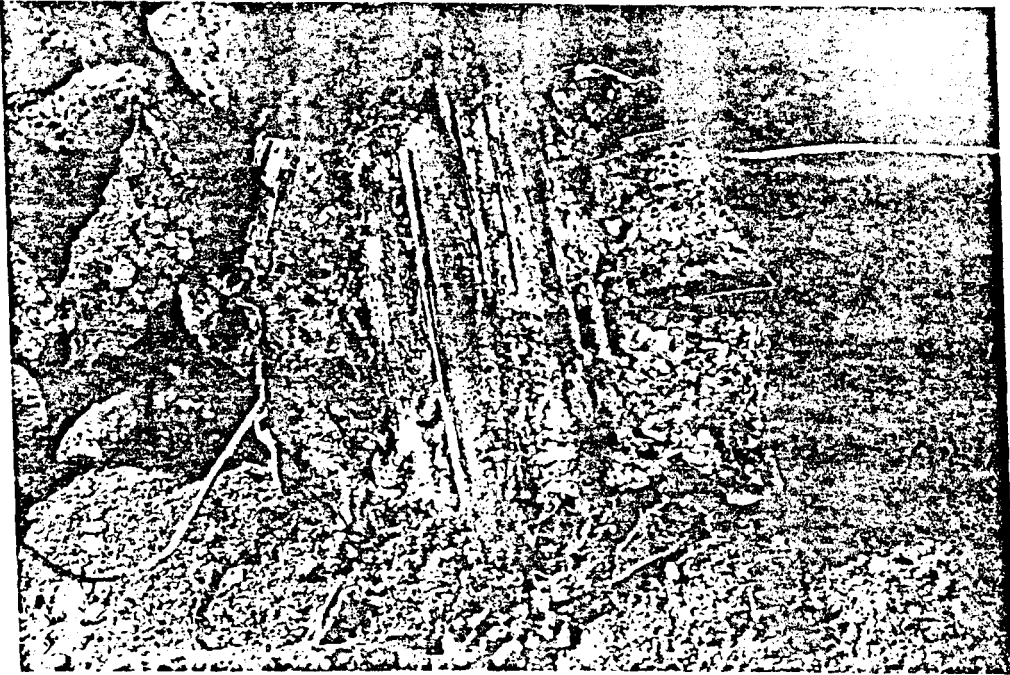
Gelegentlich wurden Spannglieder angetroffen, die zwar vollständig verpreßt waren, in denen der Verpreßmörtel jedoch eine schmierige, tonige Konsistenz aufwies. Dabei war volle Alkalität vorhanden und keine Korrosion aufgetreten (vgl. Abb. 10).

Abb. 103 Hellweißer Verpreßmörtel von schmierig-toniger Konsistenz, ohne Nachteile für Spannstahl und Hüllrohr

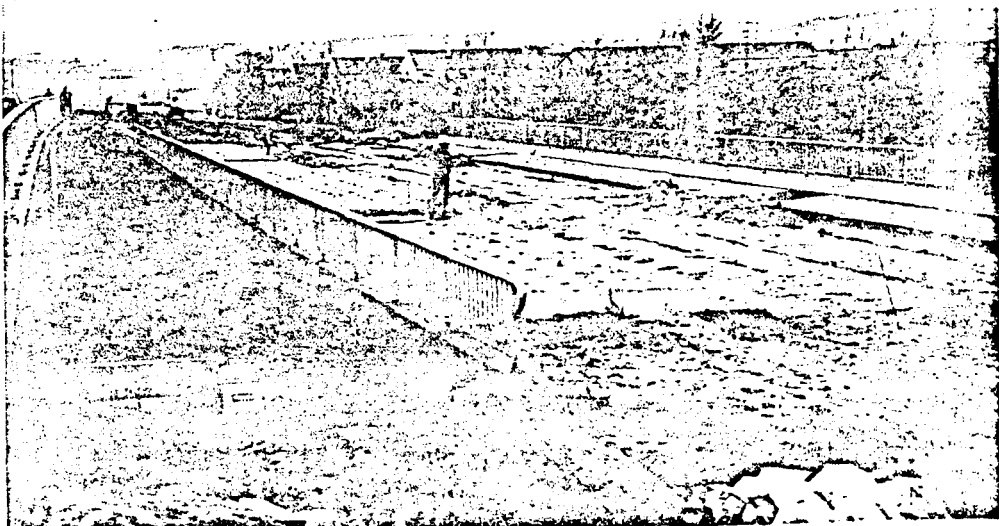
Im Zuge des Ausbaus der Ortsumgehung Osnabrück - B51/65 zur BAB-A33 erwies sich die Spannweite der Brücke als zu klein, so daß sie nach Fertigstellung des Ersatzbauwerks und einer Nutzungsdauer von 14 Jahren im November 1980 durch Sprengung abgebrochen wurde. Abb. 112 zeigt die Brücke vor der Sprengung mit den aufgestemmtten Abschnitten für die Spannstahlentnahme.

Abb. 112 Ansicht der Fahrbahnplatte vor der Sprengung mit den Öffnungsstellen zur Stahlnahme

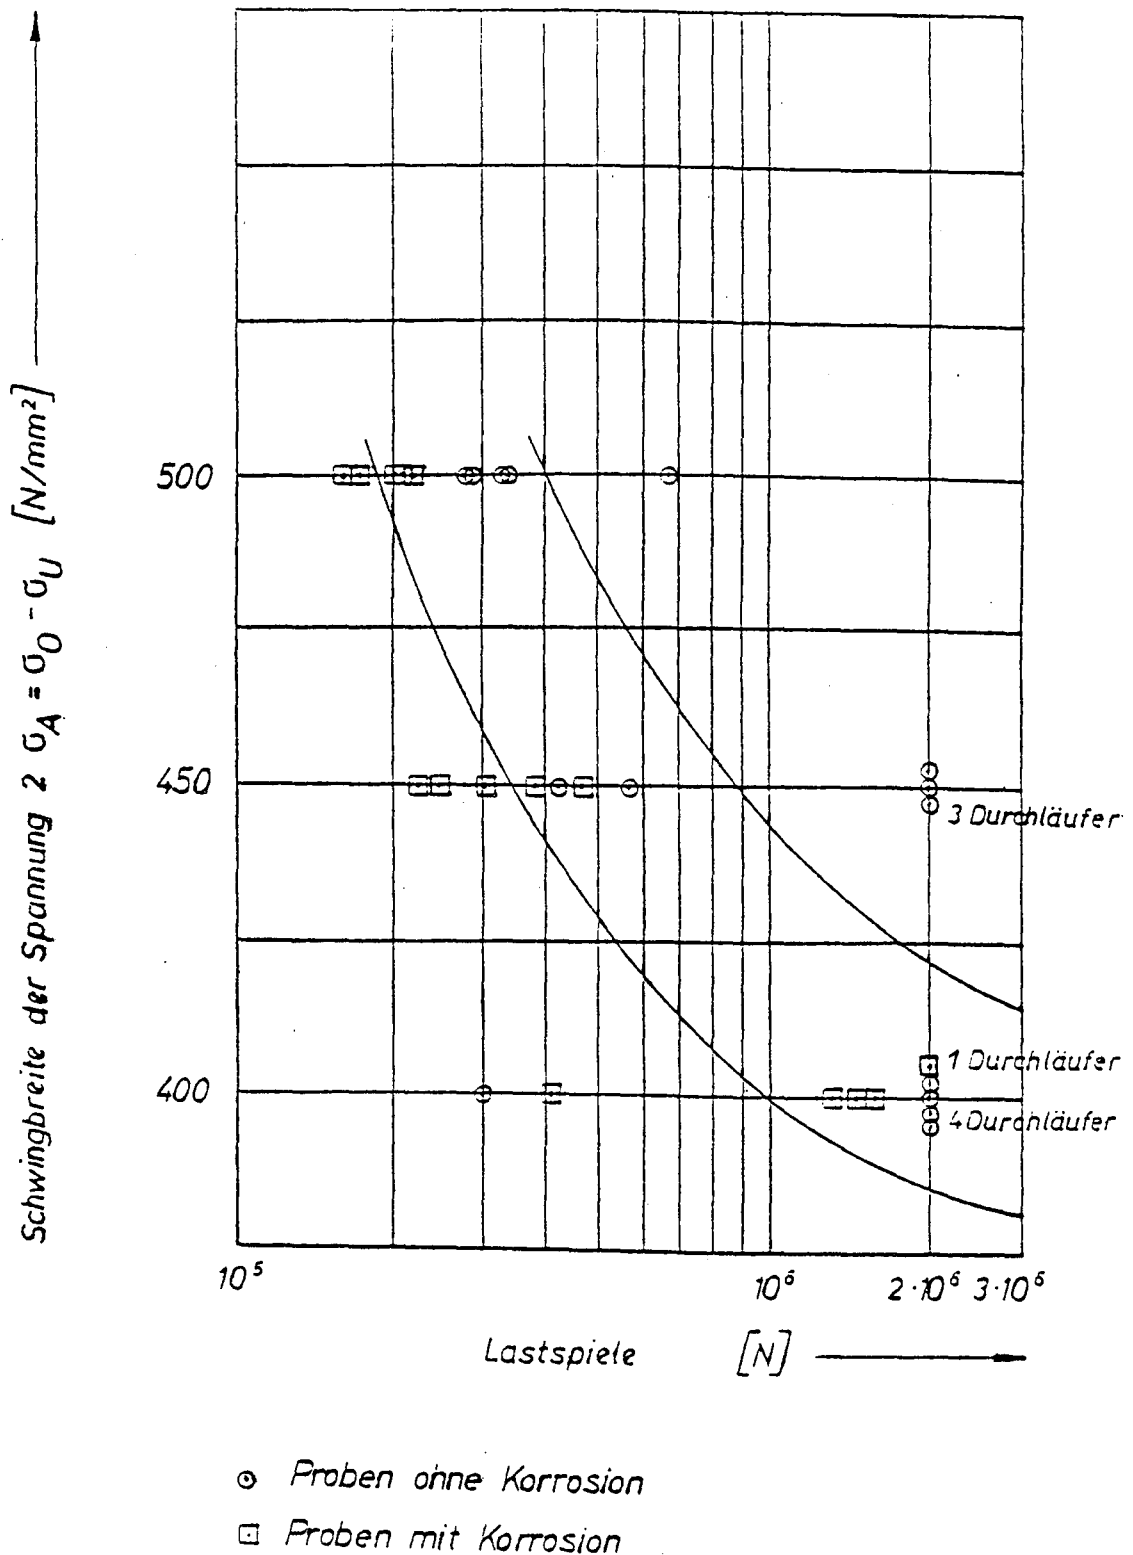
Die Dauerschwingversuche ließen dagegen eine Differenzierung durch unterschiedliche Wöhlerkurven zwischen den nicht korrodierten und den mit Rostpunkten und Linienkorrosion versehenen Proben erkennen (vgl. Abb. 121). Bei einer Oberspannung von $\sigma_o = 0,55 R_m = 919 \text{ N/mm}^2$ ergibt sich für die korrosionsfreien Proben ein $\Delta\sigma \sim 400 \text{ N/mm}^2$ und für die Proben mit leichten Korrosionsschäden ein $\Delta\sigma \sim 375 \text{ N/mm}^2$, was einer Abminderung um ca. 6 % entspricht. Erstaunlicher Weise konnte auch bei den leicht korrodierten Proben im Stereomikroskop nicht eindeutig festgestellt werden, daß der Dauerbruch von Rostflecken oder von Korrosionslinien ausging.

Abb. 121 Ergebnis der Dauerschwingversuche an augenscheinlich korrosionsfreien Proben und Proben mit kleinen Rostflecken oder Linienkorrosion mit einer max. Narbentiefe von 20 μ
